苏州市吴中区  
金庭镇政府南侧地块

土壤  
污染  
状况  
调查  
报告  
公示稿

调查单位：苏州苏盈环保科技有限公司

2026年2月

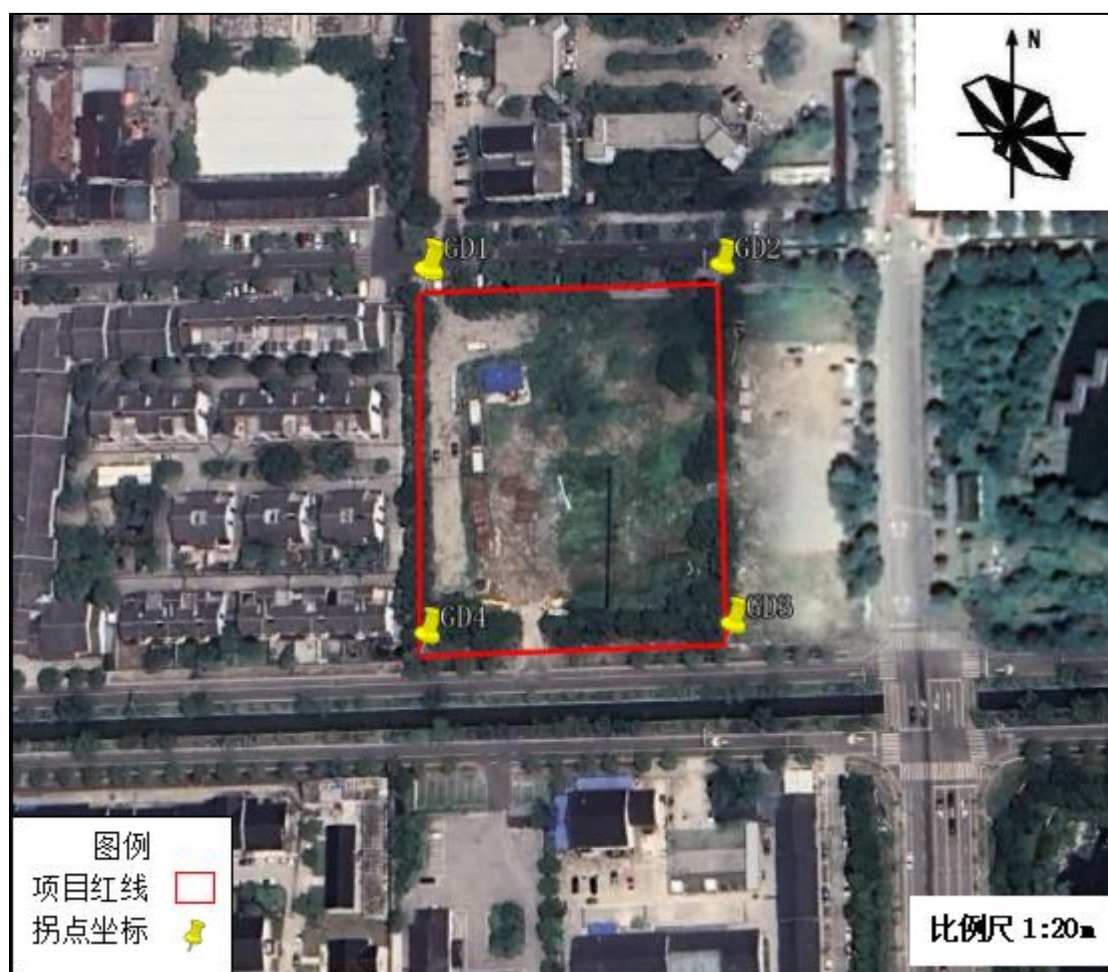
图 2.2.1 红线范围图

本次地块调查范围由苏州市自然资源规划局吴中分局提供，总面积约 9926 平方米，具体范围见地块红线图 2.2.1，调查区域拐点坐标见表 2.2-1。

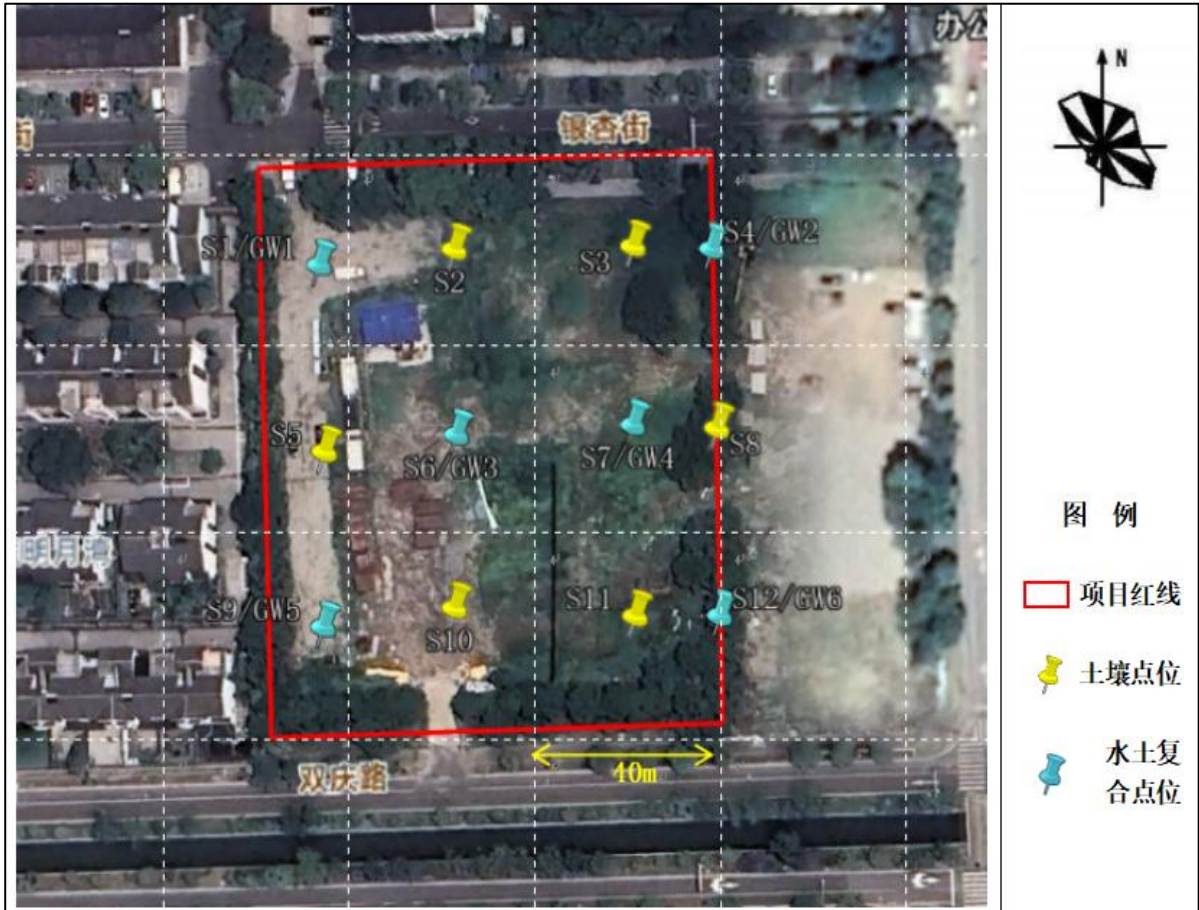
图 4.2.1 土壤和地下水点位布设情况（网格密度 40\*40m）

其中 S1/GW1、S2、S3、S5、S6/GW3、S5、S6/GW3、S7/GW4、S9/GW5、S10、S11 为系统布点，S4/GW2、S8、S12/GW6 为专业判断布点法对地块周边靠近污水处理厂的潜在污染源进行加密监测点位。本项目共布

设 13 个土壤监测点（含 1 个对照点），土壤和地下水点位布设情况见图 4.2.1。

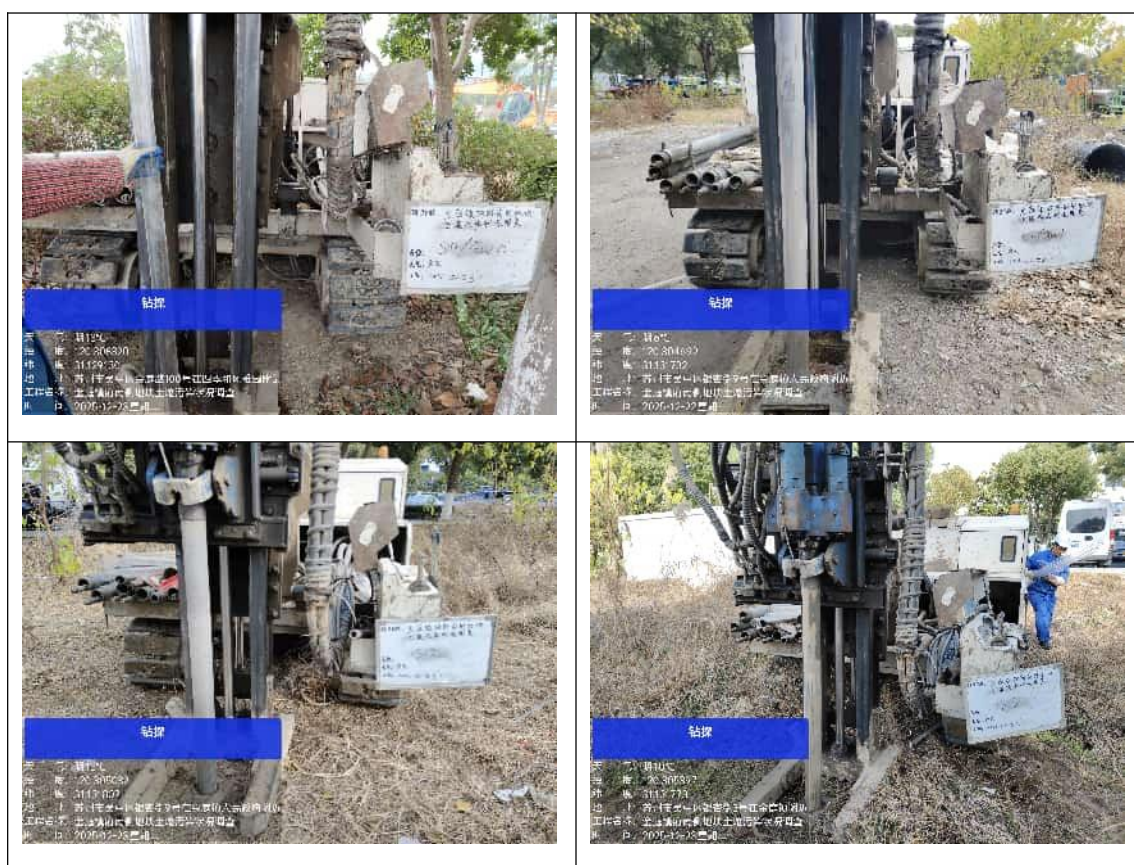
图 5.2.3 土壤钻孔

封孔：当钻孔深度穿过弱透水层时，应用膨润土进行钻孔回填，借以恢复地层的隔水性。膨润土至少应在弱透水层上、下各余出 30cm 的厚度。每向孔中投入 10cm 的膨润土颗粒就要加水润湿。

土壤钻孔见图 5.2.3

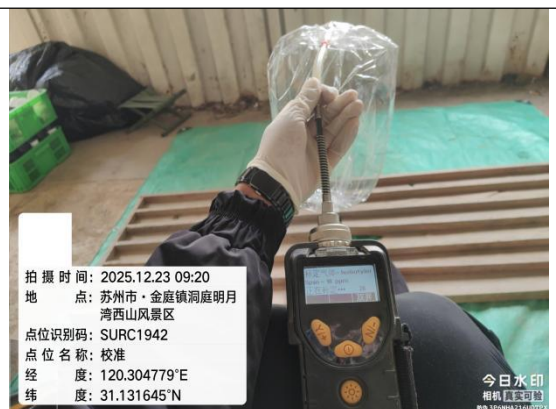
图 5.2.5 PID 检测

**PID 快速筛选:** 将土壤样品装入自封袋中约  $1/3 \sim 1/2$  体积, 封闭袋口, 适度揉碎样品, 置于自封袋中约 10min 后, 摇晃或震动自封袋约 30s, 之后静置约 2min。再将挥发性有机物快速检测设备 (PID) 探头伸至自封袋约  $1/2$  顶空处, 紧闭自封袋, 数秒内记录仪器最高读数, 详见附件。PID 的响应值范围为 0.1ppm 以下。

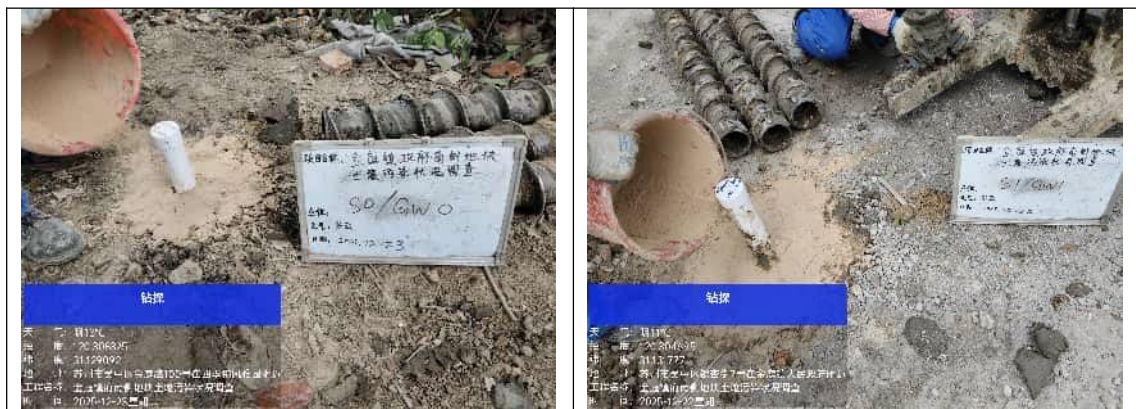
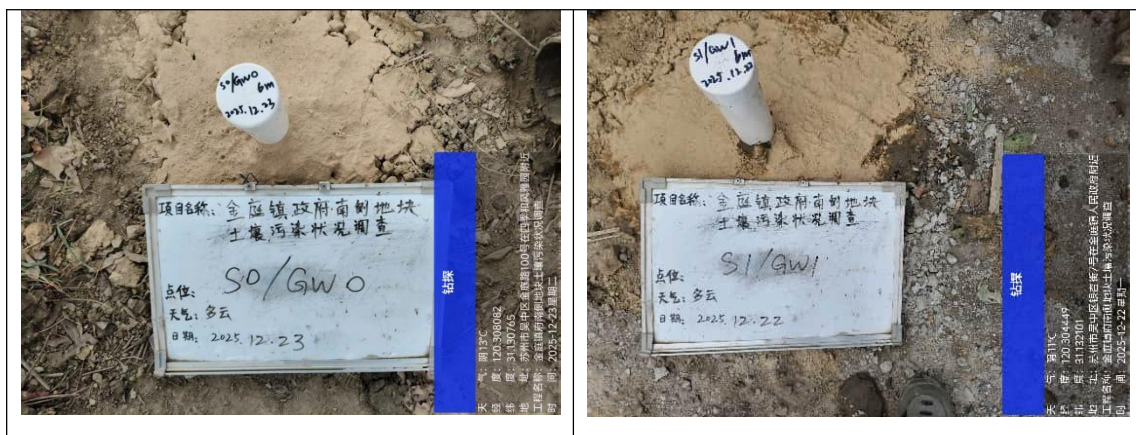
图 5.2.7 土壤封孔

当钻孔深度穿过弱透水层时，应用膨润土进行钻孔回填，借以恢复地层的隔水性。膨润土至少应在弱透水层上、下各余出 30cm 的厚度。每向孔中投入 10cm 的膨润土颗粒就要加水润湿。

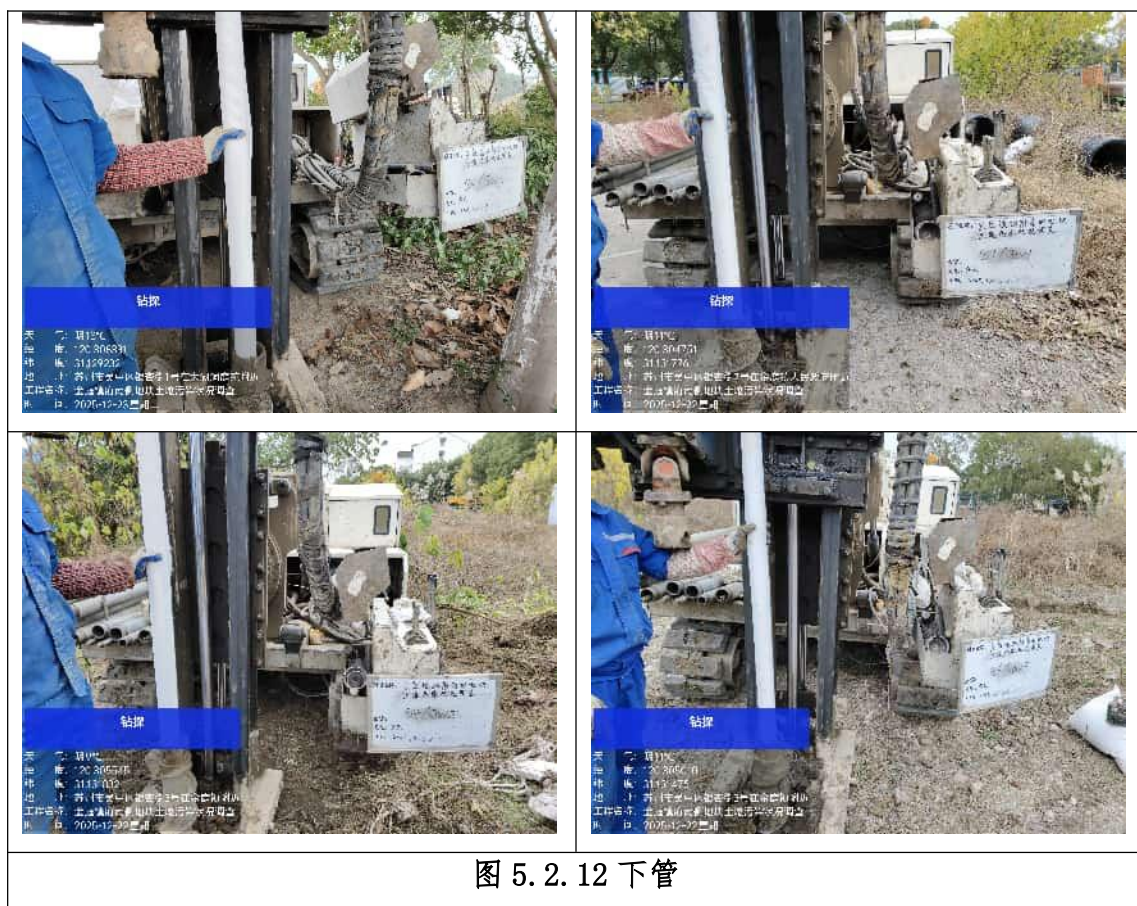
设备安装Φ60mm的UPVC材料的井管，井管底部滤水管长度预测为稳定水位以上20cm，其上为盲水管。滤水管底部应安装一个10cm的管帽，水井顶端的盲水管上也需安装一个10cm长的管帽。井的顶端一般超过地面0.2-0.5m。下管前应校正孔深，按先后次序将井管逐根丈量、排列、编号、试扣，确保下管深度和滤水管安装位置准确无误。井管下放速度不宜太快，中途遇阻时可适当上下提动和转动井管，必要时应将井管提出，清除孔内障碍后再下管。下管完成后，将其扶正、固定，井管应与钻孔轴心重合。

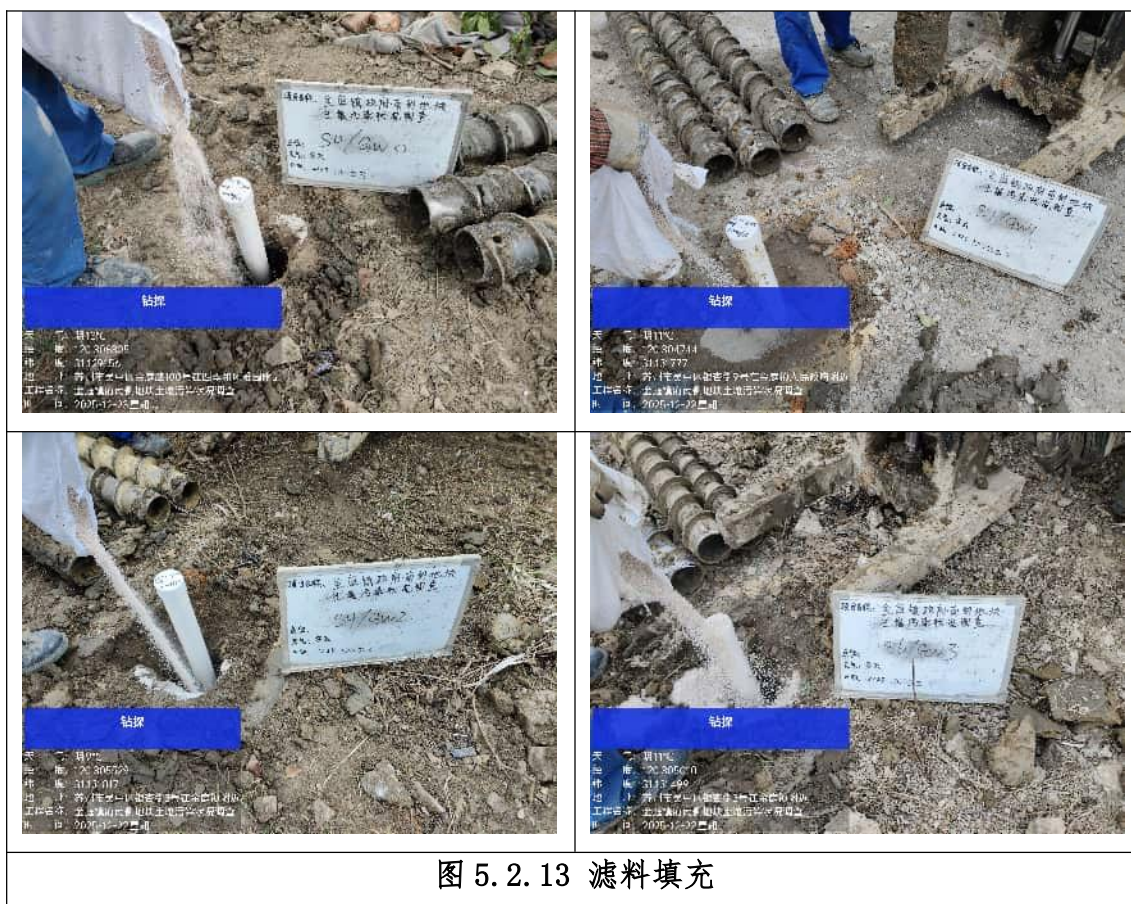
图 5.2.13 滤料填充

选取20-40目优质纯净石英砂作为滤料，将石英砂注入管壁与孔壁中的环形空隙内。应沿着井管四周均匀填充，避免从单一方位填入，一边填充一边晃动井管，防止滤料填充时形成架桥或卡锁现象，直至

石英砂高出滤水管部分约 20cm。滤料填充过程应进行测量，确保滤料填充至设计高度。

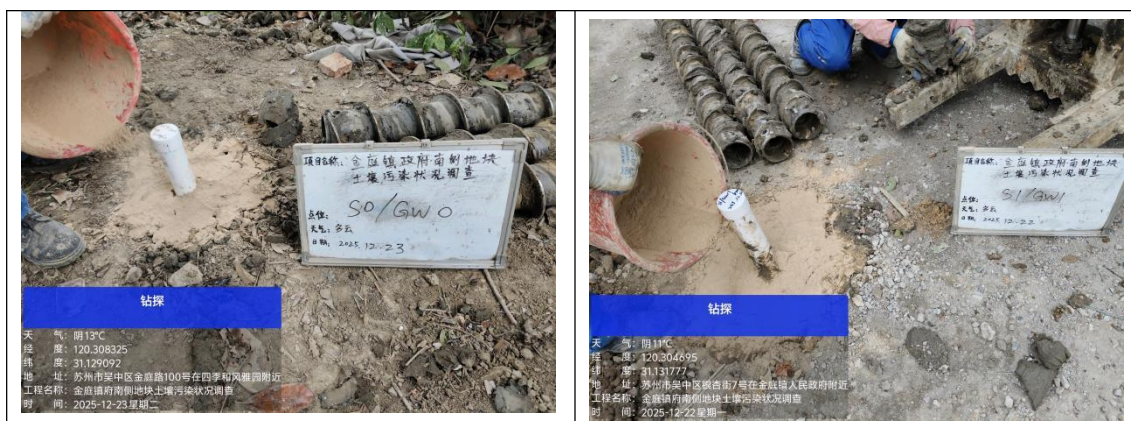
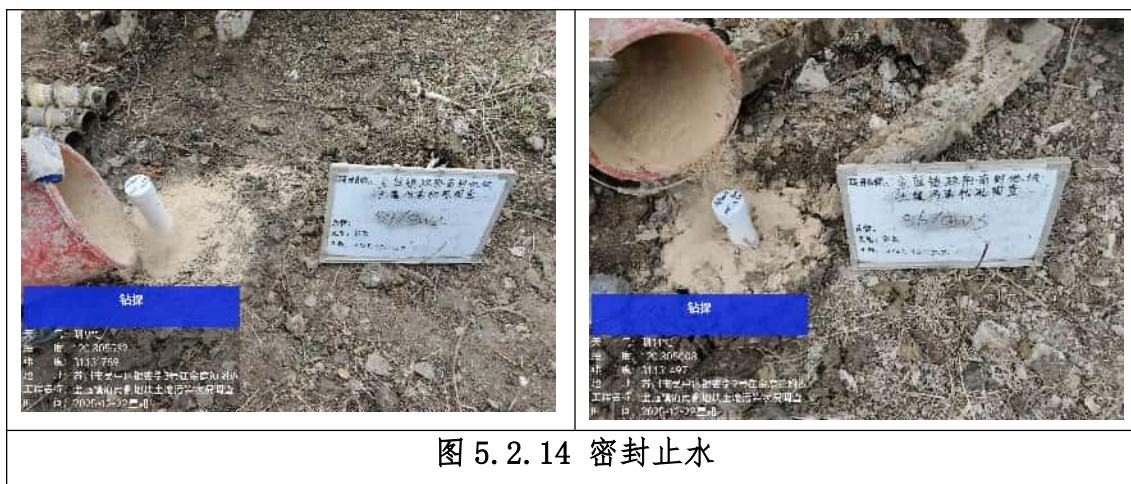
图 5.2.14 密封止水

密封止水应从滤料层往上填充，投入 20~40 目膨润土形成一个环形密封圈起隔离作用，以密封地下水监测井。

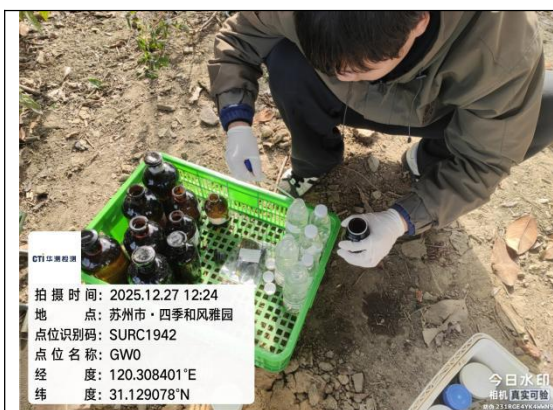
图 5.2.18 地下水样品采集

地下水采样使用贝勒管完成，取样顺序依次为挥发性有机物样品、重金属样品和其他常规样品，取的样品送回实验室分析。为了避免污染和交叉污染，在地下水采集期间采用专用工具采集，每个地下水点位采集使用一套专用工具；采样工具有专门采样人员操作，为了避免交叉污染，采样器件使用专用手套；所有涉及进入监测井的测量设备使用前均严格清洗；在地下水样品被采集后，立刻装入事先准备好的采样瓶并用聚四氟乙烯薄膜密封。所有样品立即转移至保温箱，尽快送实验室分析。

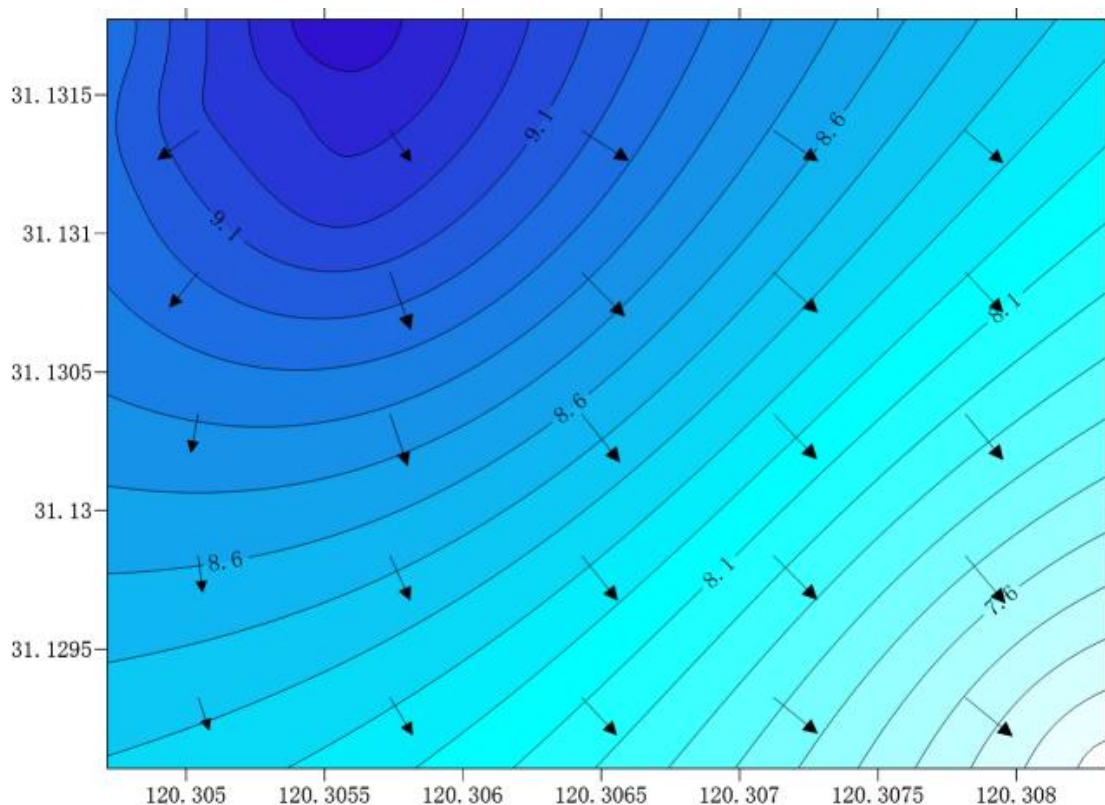
图 6.1.1 地下水流向图

根据检测点位信息，该区域地下水流向如图 6.1.1 所示。
